## **Apparition de l'érosion et réponses à Water Plaza (la place de l'eau) et à Sea of Connection (la mer de connexion)**

### **État actuel de l'érosion (au 7 mars à 7h00)**

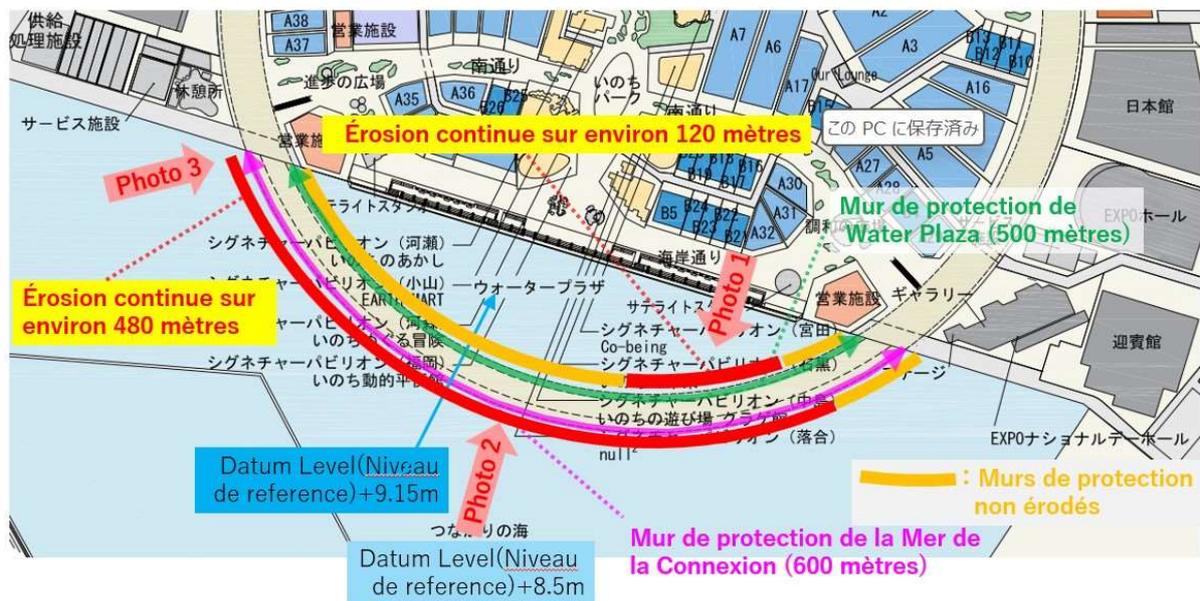
### Emplacement de l'érosion du mur de protection

- Sur les 500 mètres du mur de protection du côté de Water Plaza, environ 120 mètres d'érosion se poursuivent à l'est. Aucune érosion n'a été observée sur le mur de protection entre le centre et l'ouest.
- Sur les 600 mètres du mur de protection du côté de Sea of Connection, environ 480 mètres d'érosion continue sont observés du côté ouest. Aucune érosion n'a été observée sur le mur de protection du côté est.

DL (Datum Level): Le niveau de référence pour la construction portuaire, tel que défini par le Bureau des Ports d'Osaka.

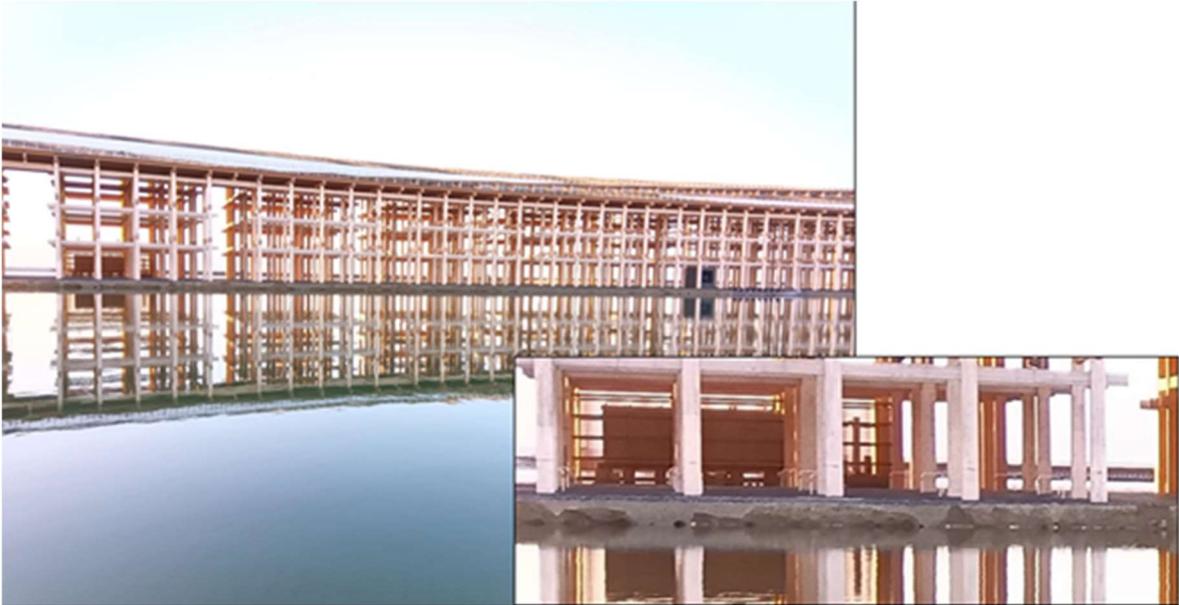
- Les vagues causées par le vent après l'injection d'eau dans Water Plaza et Sea of Connection sont considérées comme ayant érodé la pente du remblai le long du bord du revêtement.
- De forts vents d'ouest sur le Site de l'Expo ont provoqué des vagues se déplaçant d'ouest en est, entraînant de l'érosion. Aucune érosion n'a été observée du côté ouest de Water Plaza, qui est protégée des vagues.
- De plus, l'injection d'eau dans Water Plaza a commencé avant celle prévue pour la Mer de la Connexion, entraînant une différence de niveau d'eau plus élevée que prévu. Cela a causé un écoulement d'eau de la Water Plaza vers Sea of Connection, aggravant ainsi l'érosion.

**Photo 1:** Vue à distance du côté de Water Plaza, en zoom (Date prise : le 7 mars 2025)

Nous évaluons les options pour protéger le revêtement érodé, telles que le recouvrir de pierres concassées. Des mesures seront mises en place pour garantir que ces problèmes n'affectent pas l'ouverture de l'Expo.

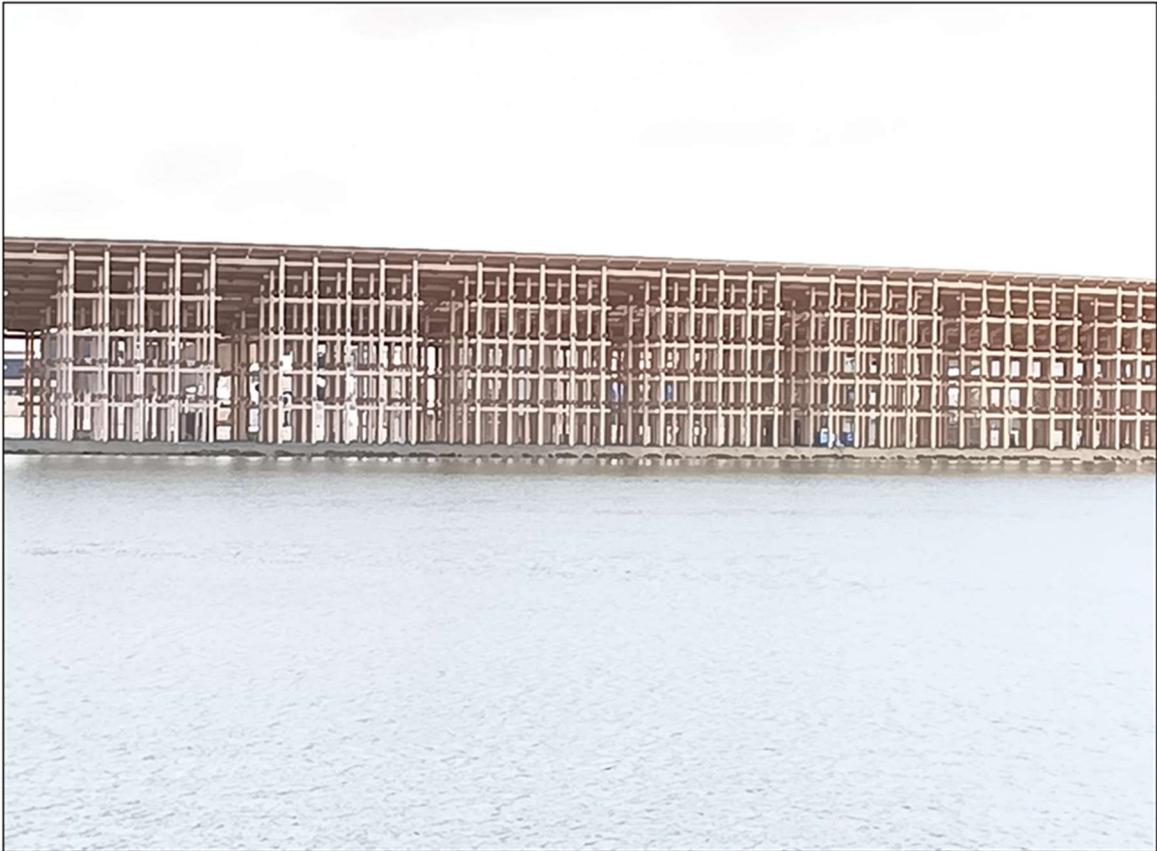
**Photo 2:** Vue à distance du côté de Sea of Connection (Date prise : le 7 mars 2025)  
(Date prise : le 7 mars 2025)

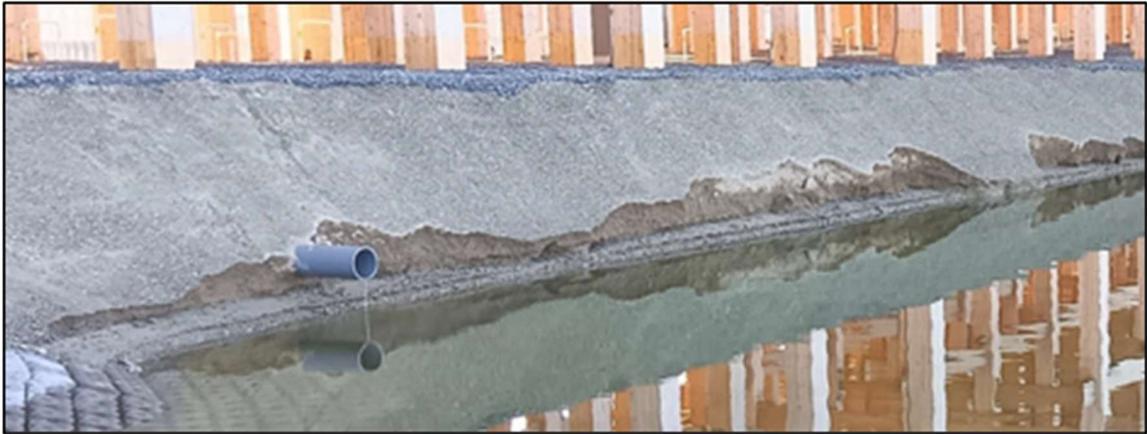
Photo 3: Vue rapprochée du côté Sea of Connection (Date de prise : 7 mars 2025)
