## 会期中の安全対策（メタンガス等）について

## 1. 会場内でのガス調査結果について

### 3. GW 工区での事故概要

#### 3-1. 事故の概要

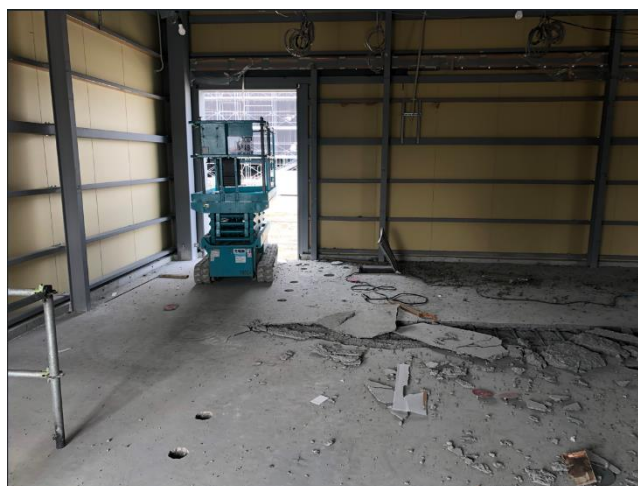
2024 年 3 月 28 日（木曜日）10：55 頃、グリーンワールド（GW）工区の屋外イベント広場横、東側のトイレ 1 階で、溶接作業中に発生した火花が、配管ピット内に溜まったメタンガスに引火したことにより、1 階床などが破損しました。この事故による、けが人はありません。

物的被害：GW 工区イベント広場横、東側のトイレ 1 階、  
・コンクリート床の破損、  
・床点検口の破損（破損規模：約 100m<sup>2</sup>）  
（今回の報告で判明した新たな損傷箇所）  
・屋根材の損傷（損傷範囲：2,850×2,500mm、凹み 10 か所）  
・基礎梁部スリーブ損傷（損傷箇所：2 ヲ所、スリーブ内面変色）  
※スリーブとは配管やダクトが建物の梁・床・壁を貫通するための穴を作る筒。

〔図 15—1:コンクリート床及び床点検口の破損箇所〕

これまでも実施していた屋外に設置されている埋立ガス抜き管周りでのガス濃度測定に加え、屋内作業においては、埋立ガスの滞留のおそれがある箇所（作業床付近、天井面付近、天井内空間、床下配管ピット内）でのガス濃度測定を徹底する。

床下の配管ピットは開放性を確保し、自然換気を常時実施する。また、屋内の作業エリア及び隣接エリアで適用基準値以上（※）の埋立ガス濃度が確認された場合は、送風機等による機械換気を実施する。機械換気後に再測定し、基準値未満であることを確認してから作業を開始する。

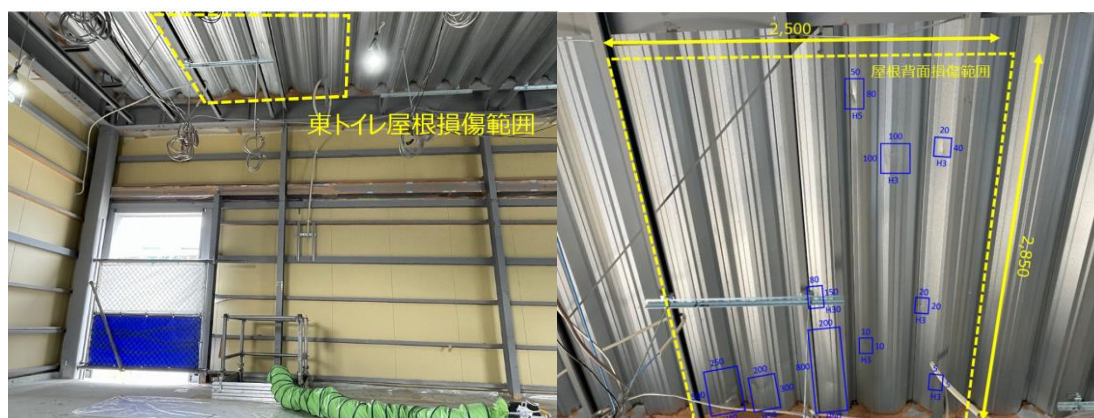
[図 15—2: 屋根材損傷箇所]

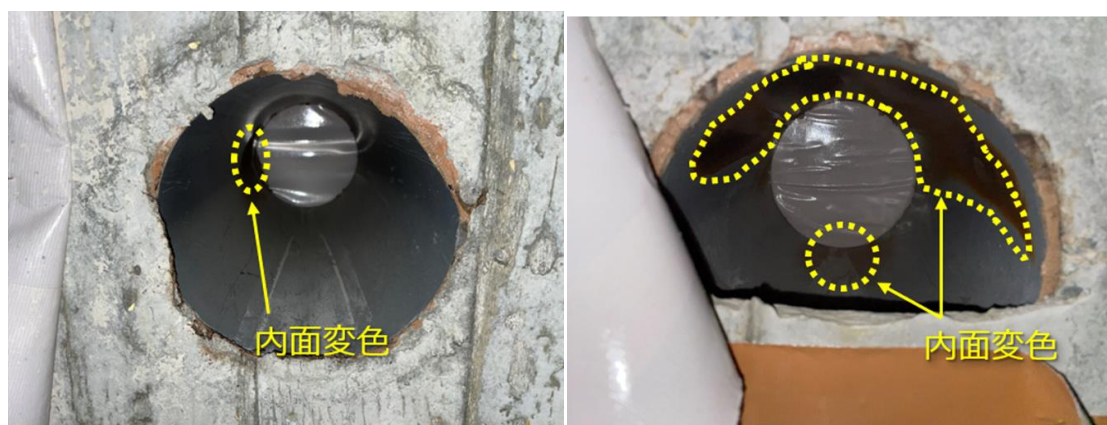
[図 15—3: 地下ピット内基礎梁部スリーブ損傷箇所]

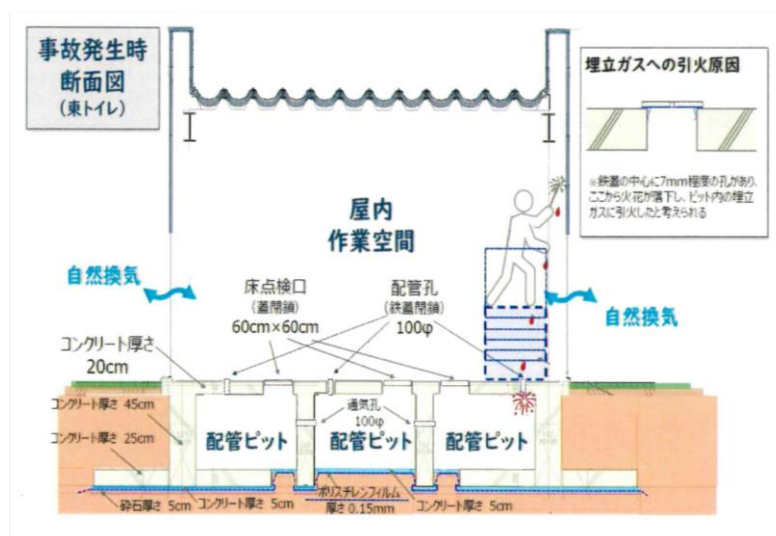
- ・床下の配管ピット直下となる土壌から発生した埋立ガスが、配管ピット内に入り滞留し、ガス濃度が高くなっていた。
- ・配管ピット内においては自然換気や機械換気を作業開始前に実施し、ガス濃度が基準値未満であることを確認する手順を踏んだうえで作業を開始していたが、作業する範囲が地上階であり、配管ピット内はガス濃度測定の対象エリア外であると認識していた。

- ・結果、1階床上での火気を使用した作業時に、床コンクリート下の配管ピット内のガス濃度を測定せず、火気使用作業を行い火花が引火したことが、ガス爆発の直接的な原因と推測される。

〔図 16: 事故発生時の東トイレ断面イメージ図〕

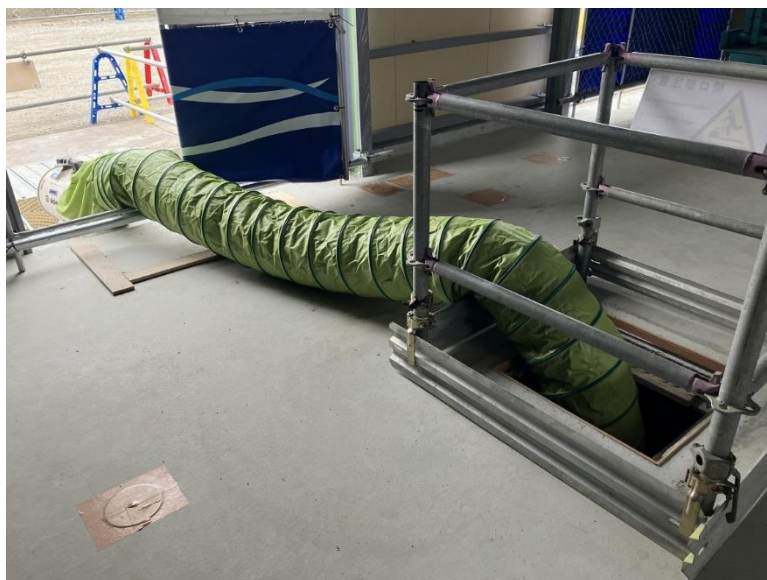
〔図 17: 作業中の地下ピットの機械換気〕

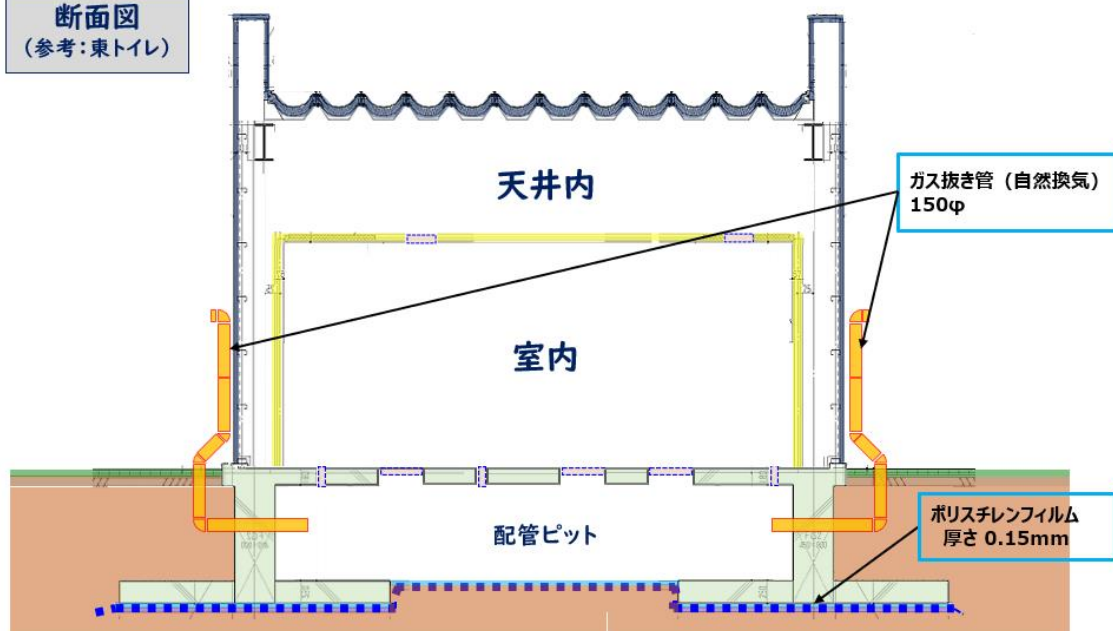
[図 18: 事故発生前の対策]

床下に配管ピットを有する建物で、ピット内へのガス侵入抑制を目的に基礎下へのポリエチレンシートの敷設、ピット内に侵入したガスを排出する通気立ち上げ管（自然換気）の設置により、ガスの侵入防止と侵入したガスの換気を行うよう計画していましたが、事故発生を受け、安全性向上のため次の対策を行います。（図 19 参照）
