## 会期中の安全対策（メタンガス等）について

## 1. 会場内でのガス調査結果について

### 3. GW 工区での事故概要

#### 3-1. 事故の概要

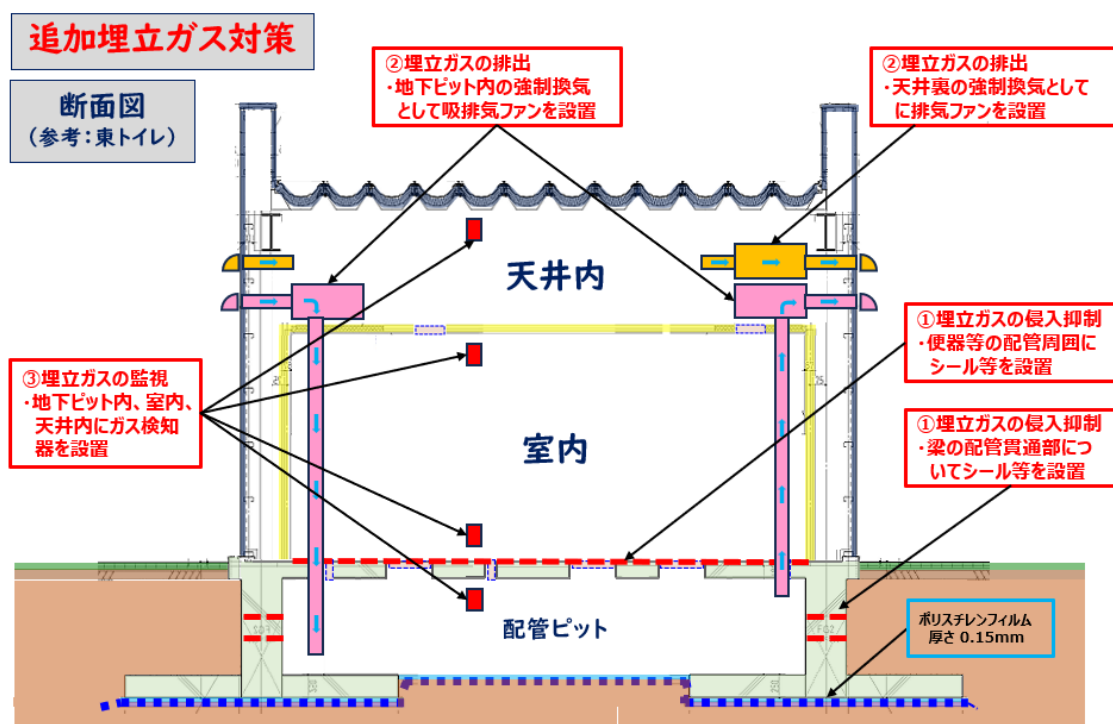
[図 19: 事故発生を受け強化した対策]

- これまでのガス濃度測定の結果、配管ピット内で可燃性ガスを検知した屋外イベント広場横の東トイレ、西トイレにおいて次の対策を実施。

- ・配管ピット内へのガス侵入抑制のための基礎下へのポリエチレンシート敷設に加え、1 階床スラブの便器や設備配管等の設置部分の隙間をシリコン材等で埋めることにより、地下ピットからのガス侵入抑制図ります。
- ・配管ピット内・天井内に侵入したガスの排出策として、これまでの自然火気方式から機械換気方式による強制換気に変更し、確実に換気できるよう能力を高めます。
- ・配管ピット、室内、天井内のガス滞留の可能性がある箇所にガス検知器を設置し、ガス滞留状況を監視します。（図 20 参照）
