## 会期中の安全対策（メタンガス等）について

## 1. 会場内でのガス調査結果について

### 3. GW 工区での事故概要

#### 3-1. 事故の概要

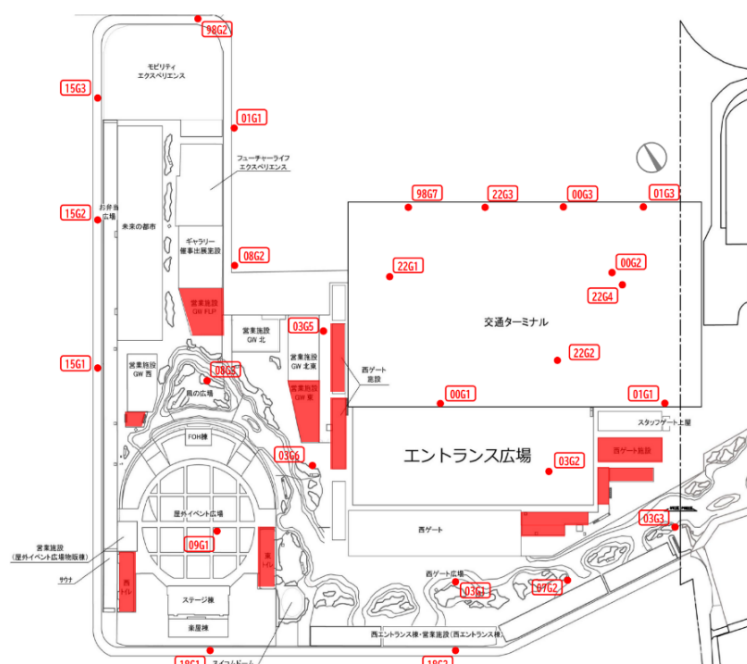
「図3:GW工区の既存ガス抜き管 配置図」

○屋外では既存のガス抜き管（100m 間隔程度に設置）26 本についてガス濃度を測定し、作業基準値以上の濃度を確認した場合は、当該管の周囲 4 か所で再測定しています。作業基準値以上の濃度が確認されたことはありましたが、いずれもガス抜き管周囲での再測定の結果は、ガス検知されず又は低濃度の検知であり、安全に作業ができる濃度であることを確認しています。

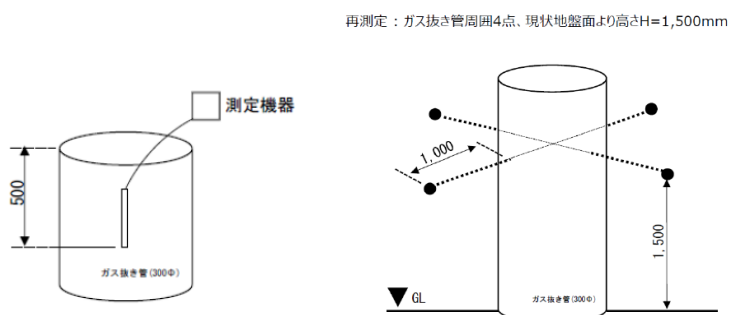
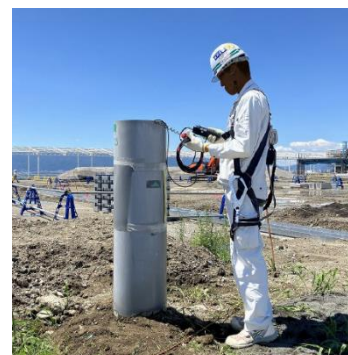
〔図6:ガス抜き管周辺の測定箇所(右図は再測定箇所)〕 〔図7:ガス抜き管周辺の測定状況〕

※ガス抜き管内で基準値以上の濃度が検知された場合、当該管の周囲 4 か所で再計測を行う。

※再計測の結果、大半がガスは検知されず、全てにおいて基準値以上の濃度は測定されていない。

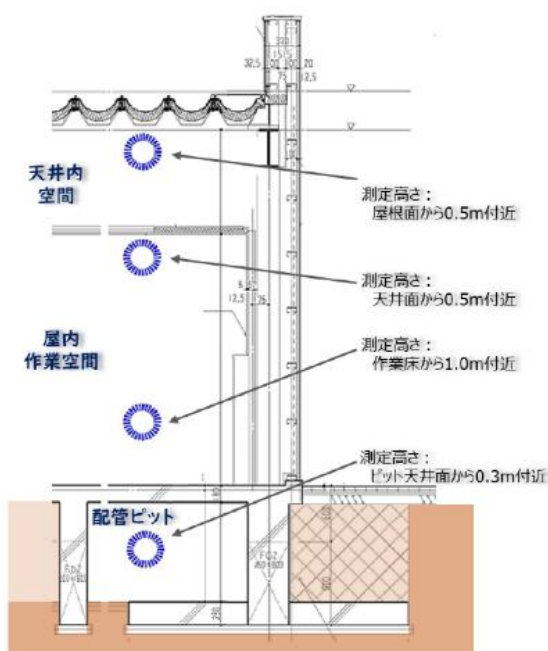
[図8: 建物の測定箇所のイメージ図]

| | 測定回数 | 検知された箇所数 | ガスの濃度と検知された回数 | | | |
|---|---|---|---|---|---|---|
| 地下ピット | 3860 回 | 16 箇所 | 3227 回 | 227 回 | 389 回 | 17 回 |
| 屋内 | 9791 回 | 5 箇所 | 9785 回 | 6 回 | 0 回 | 0 回 |

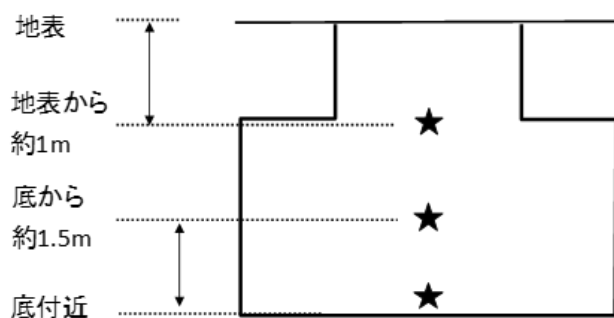
〔図9：電気地下ピットの測定箇所イメージ図〕

○メタンガス検知地下ピット数：7箇所（別添2 No.5～No.11）

測定記録総数 37回、内メタンガス検知回数 12回 ※左記以外は 0vol%

- 1.5vol%（＝労働安全衛生規則の作業基準値 30%LEL）を超えるメタンガスを検知したのは東トイレ近辺(別添 2 No.5 及び別添 2 No.6)に限定され、他の建物内でも検知されているが、最大でも 0.3 vol%と低濃度のものである。

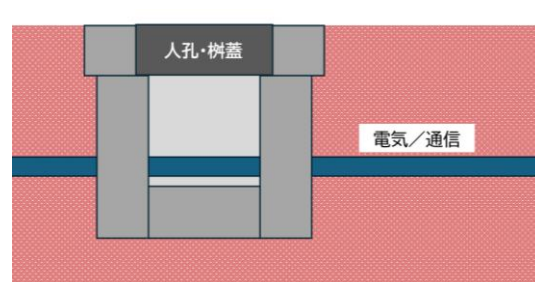
[図 13: 電気の地下ピットと電気・通信幹線の断面イメージ図]

測定記録総数 25 回、内メタンガス検知回数 6 回：最大検知濃度 1.5vol%

- 電気・通信設備の地下ピット 284 箇所中 280 箇所ではメタンガスは検知されませんでした。メタンガス検知のあった 4 箇所での 10 営業日連続測定ではメタンガスは検知されませんでした。また、これまでの作業入構時の測定結果では、ガス検知後、一定期間経過（最短期間 29 日）しなければメタンガスを検知しませんでした。
- これらのことから、検知のあった 4 箇所の地下ピットにおけるメタンガスの侵入は日々あってもごく微量であり、蓋を開ける自然換気により排出され、ガスが検知されない状態になったと考えられます。

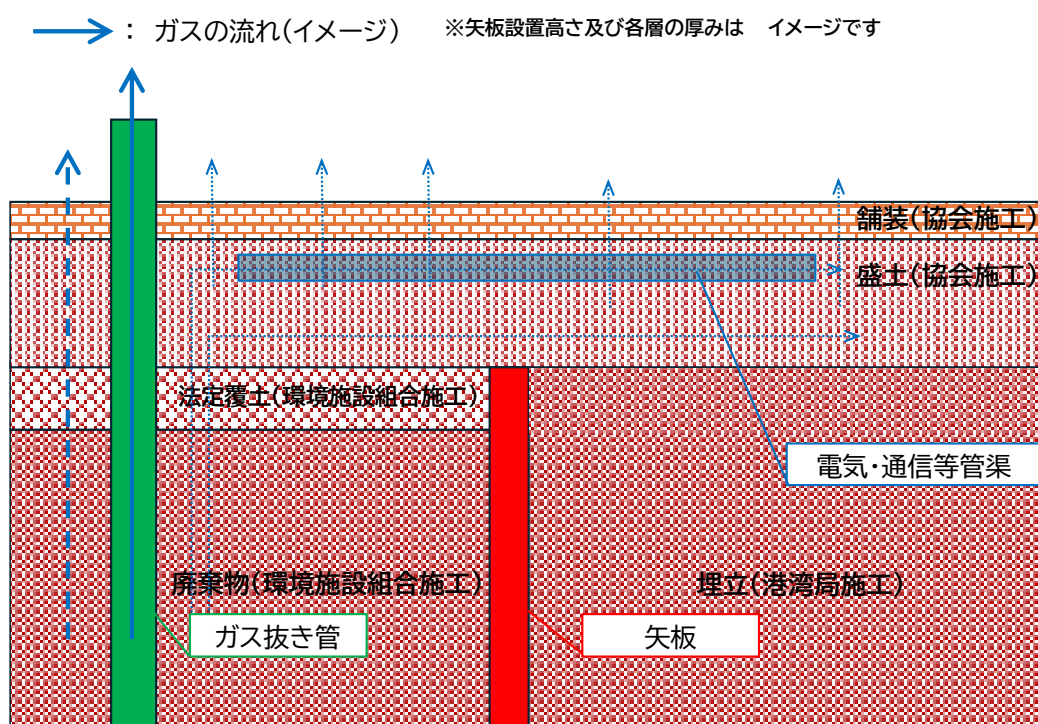
[図 14: GW工区とPW工区の地盤断面イメージ図]

夢洲 1 区に位置する GW 工区と夢洲 2 区 3 区に位置する PW 工区は地中において遮水鋼矢板により分断されていますが、土地利用にあたり盛土・舗装等を実施しており地表付近では繋がっているため、GW 工区ではガス抜き管の他、地表付近のガスを大気に放散しやすいよう舗装材料等を工夫しています。

GW 工区で発生したガスの大半は、ガス抜き管や GW 工区内にて大気中に放散され则认为られており、GW 工区との境界付近にある PW 工区内の電気・通信設備の地下ピットのメタンガスの濃度測定では、メタンガスは検知されていないことから、現時点で GW 工区からのガスの流入が無いと考えられます。

○引き続き、継続的な測定・調査、検知箇所での換気対策等を実施することで、安全に会場をご利用いただけると考えています。
