## 会期中の安全対策（メタンガス等）について

## 1. 会場内でのガス調査結果について

### 3. GW 工区での事故概要

#### 3-1. 事故の概要

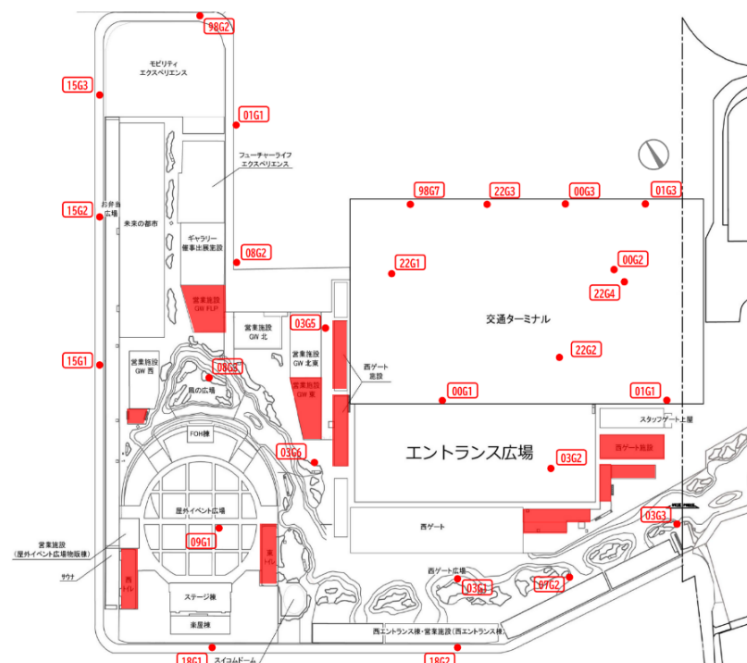
〔図3:GW工区の既存ガス抜き管 配置図 〕

○屋外では既存のガス抜き管（100m 間隔程度に設置）26 本についてガス濃度を測定し、作業基準値以上の濃度を確認した場合は、当該管の周囲 4 か所で再測定しています。作業基準値以上の濃度が確認されたことはありましたが、いずれもガス抜き管周囲での再測定の結果は、ガス検知されず又は低濃度の検知であり、安全に作業ができる濃度であることを確認しています。

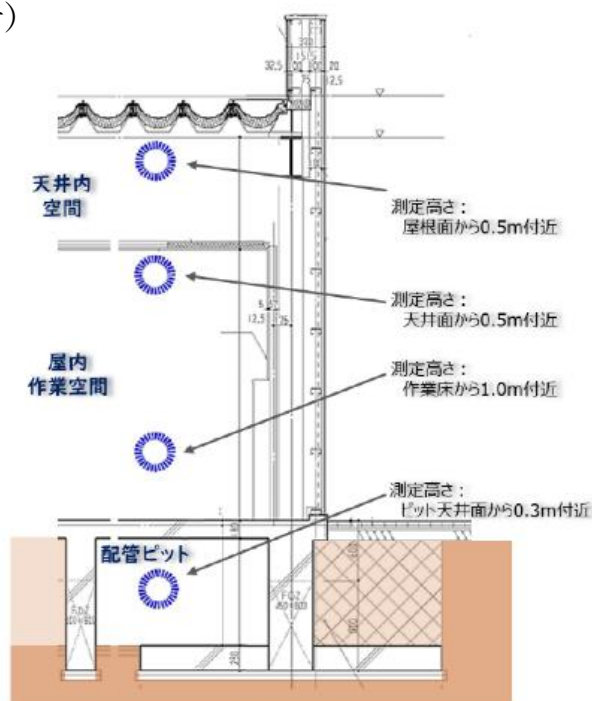
〔図8: 建物の測定箇所のイメージ図〕

○測定箇所数：地下ピット 70 箇所、屋内 202 箇所（屋内の作業床から 1m 付近、天井面から 0.5m 付近、屋根面から 0.5m 付近の測定箇所の合計）

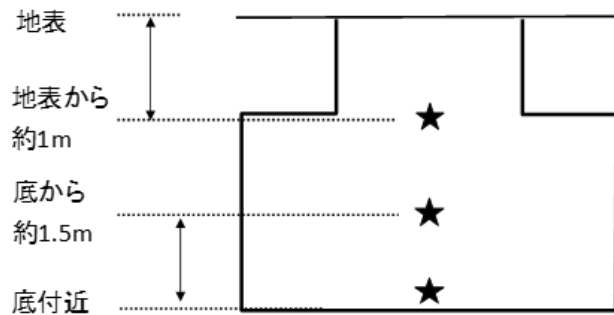
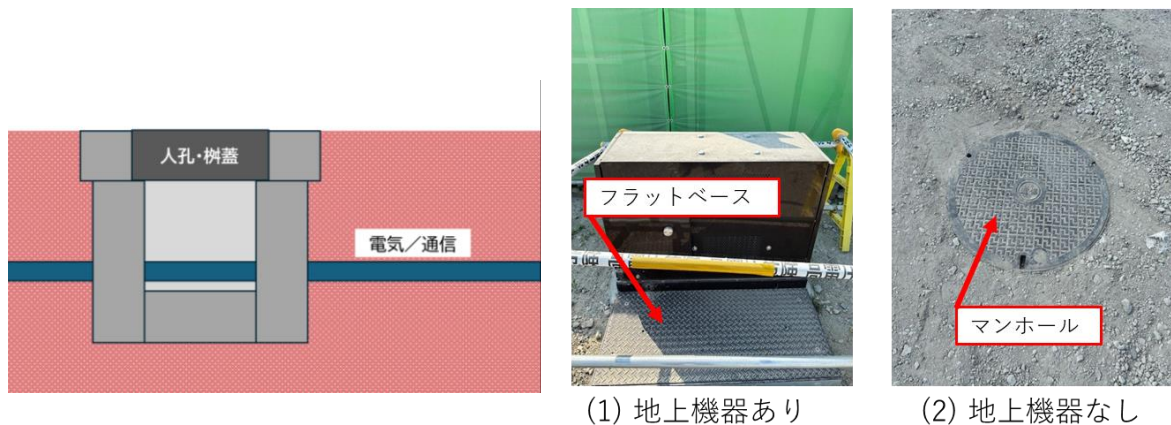
〔図9：電気地下ピットの測定箇所イメージ図〕

○メタンガス検知地下ピット数：7箇所（別添2 No.5～No.11）

- 1.5vol%（＝労働安全衛生規則の作業基準値 30%LEL）を超えるメタンガスを検知したのは東トイレ近辺(別添 2 No.5 及び別添 2 No.6)に限定され、他の建物内でも検知されているが、最大でも 0.3 vol%と低濃度のものである。

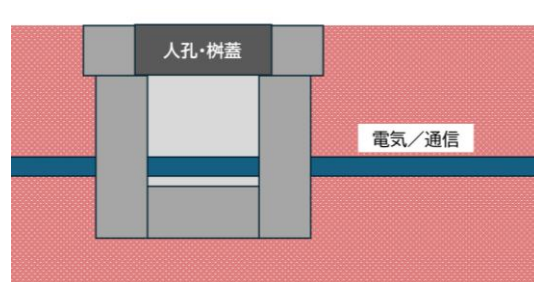
[図 13: 電気の地下ピットと電気・通信幹線の断面イメージ図]

測定記録総数 25 回、内メタンガス検知回数 6 回：最大検知濃度 1.5vol%

- 電気・通信設備の地下ピット 284 箇所中 280 箇所ではメタンガスは検知されませんでした。メタンガス検知のあった 4 箇所での 10 営業日連続測定ではメタンガスは検知されませんでした。また、これまでの作業入構時の測定結果では、ガス検知後、一定期間経過（最短期間 29 日）しなければメタンガスを検知しませんでした。
- これらのことから、検知のあった 4 箇所の地下ピットにおけるメタンガスの侵入は日々あってもごく微量であり、蓋を開ける自然換気により排出され、ガスが検知されない状態になったと考えられます。

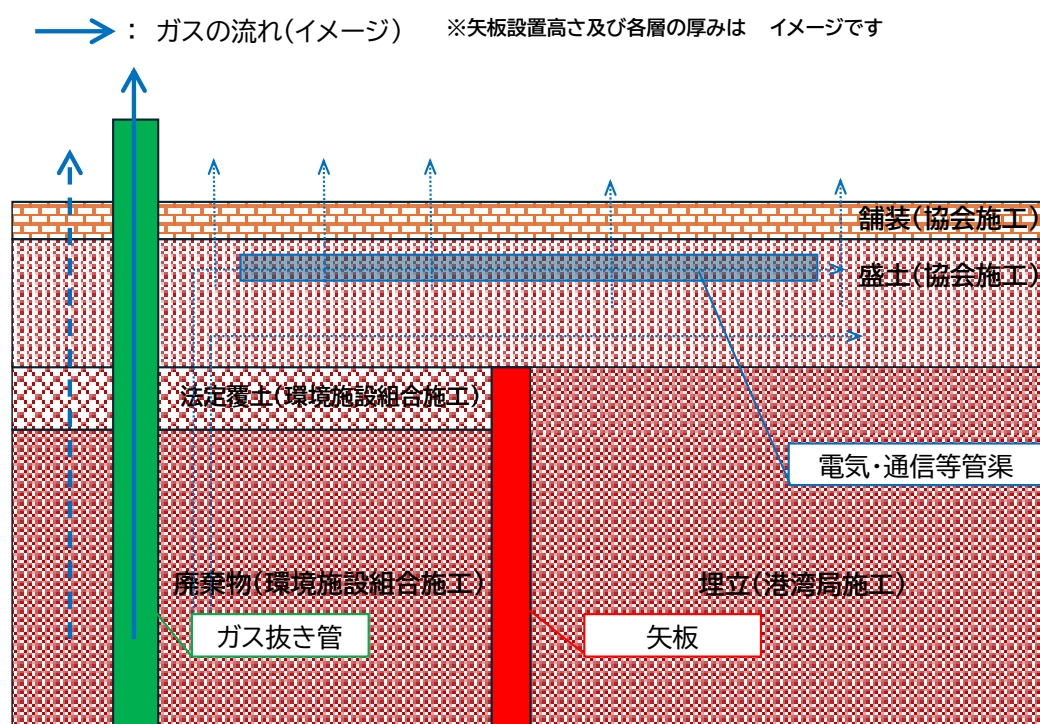
[図 14: GW工区とPW工区の地盤断面イメージ図]

夢洲 1 区に位置する GW 工区と夢洲 2 区 3 区に位置する PW 工区は地中において遮水鋼矢板により分断されていますが、土地利用にあたり盛土・舗装等を実施しており地表付近では繋がっているため、GW 工区ではガス抜き管の他、地表付近のガスを大気に放散しやすいよう舗装材料等を工夫しています。

GW 工区で発生したガスの大半は、ガス抜き管や GW 工区内にて大気中に放散され则认为られており、GW 工区との境界付近にある PW 工区内の電気・通信設備の地下ピットのメタンガスの濃度測定では、メタンガスは検知されていないことから、現時点で GW 工区からのガスの流入が無いと考えられます。

○引き続き、継続的な測定・調査、検知箇所での換気対策等を実施することで、安全に会場をご利用いただけると考えています。
